DECRETO nº 280/2017  
DE 27 DE OUTUBRO DE 2017.

**DECLARA ESTADO DE EMERGÊNCIA NO  
MUNICÍPIO DE BOA VISTA DO INCRA**

# AVALIAÇÃO DE DANOS

## PARECER TÉCNICO

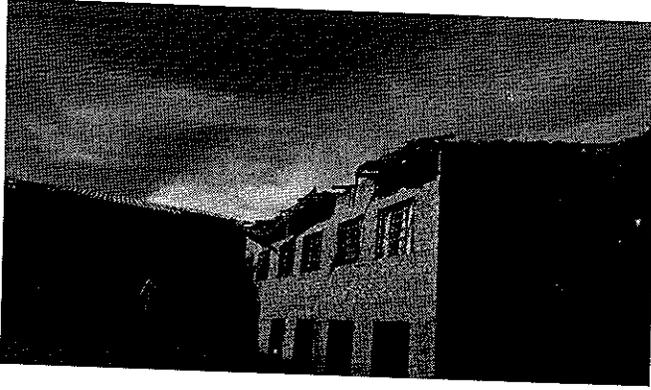
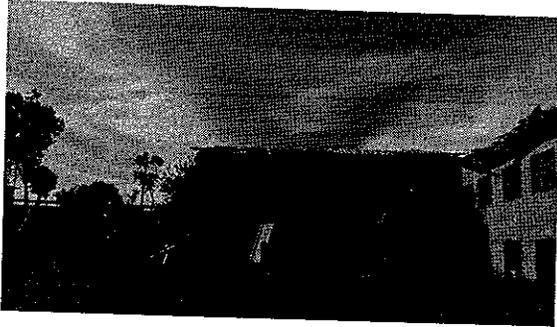
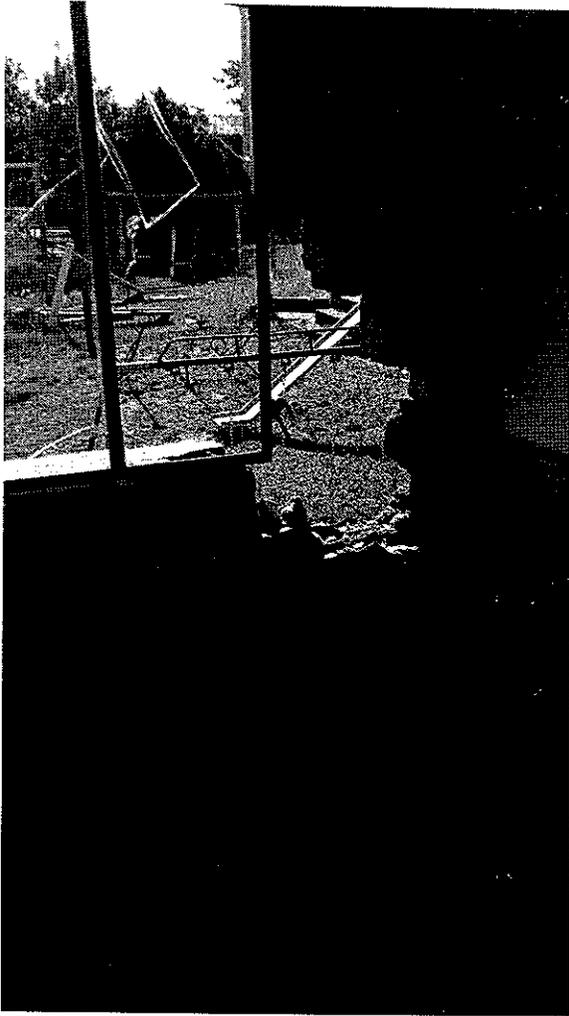
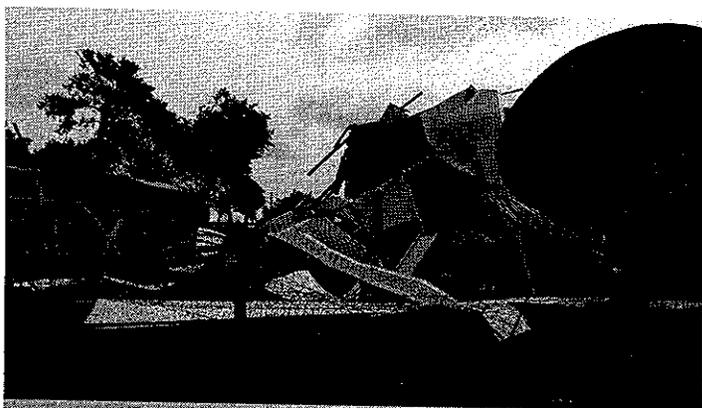
ESCOLA TIRADENTES  
Latitude 28°44'11"S Longitude 53°33'24"O

- a) - Cobertura da Escola na área das salas de aulas e biblioteca quebradas e jogadas fora do prédio causando o destelhamento;
  - b) – Oitão do prédio parcialmente destruído, sem sustentação para apoiar o telhado;
  - c) – Estrutura de uma parede da sala de aula danificada , sem partes do material ;
  - d) – Forro em madeira exposto com perigo de cair, e fiação elétrica exposta devido à ação de efeitos climáticos;
  - e) – Cobertura de quadra poliesportiva destruída, devido ação do vento, não havendo como recuperação;
- Fotos em anexo

Pode-se constatar que o principal agente do destelhamento ação do vento e destroços da cobertura da quadra poliesportiva, que os mesmos caíram sobre a cobertura da escola causando mais danos

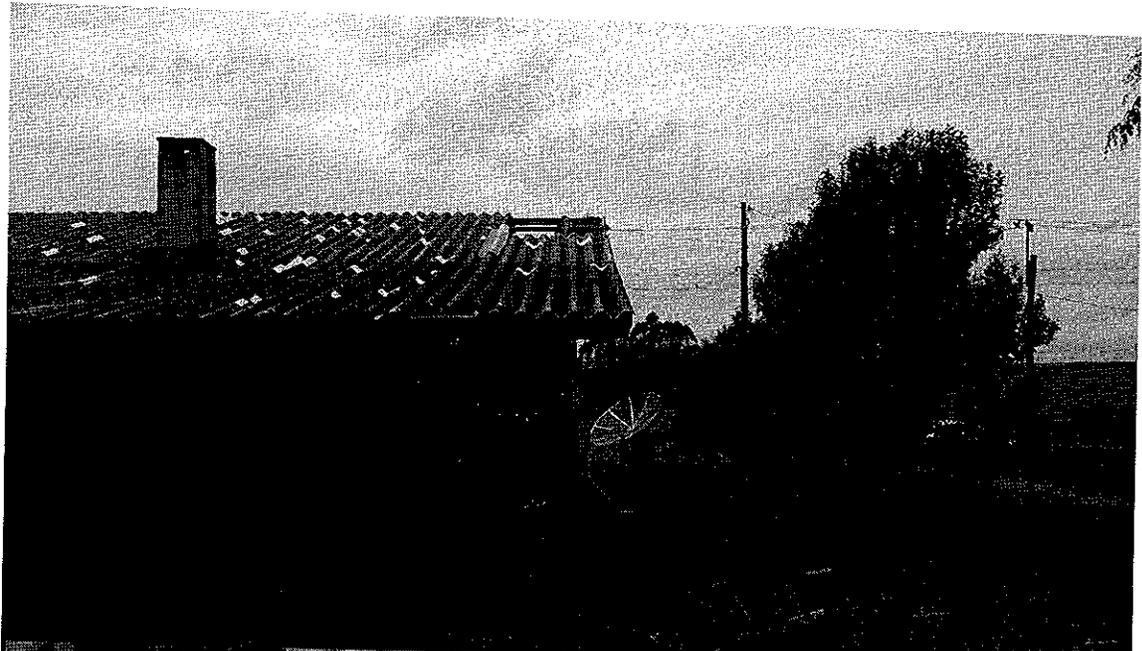
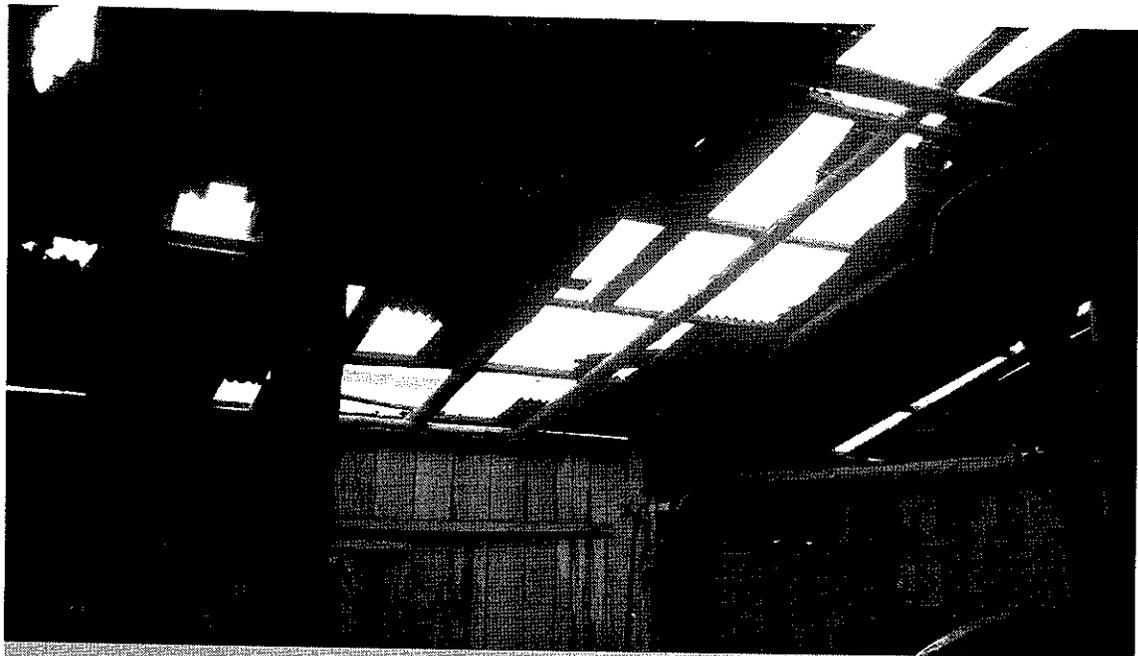
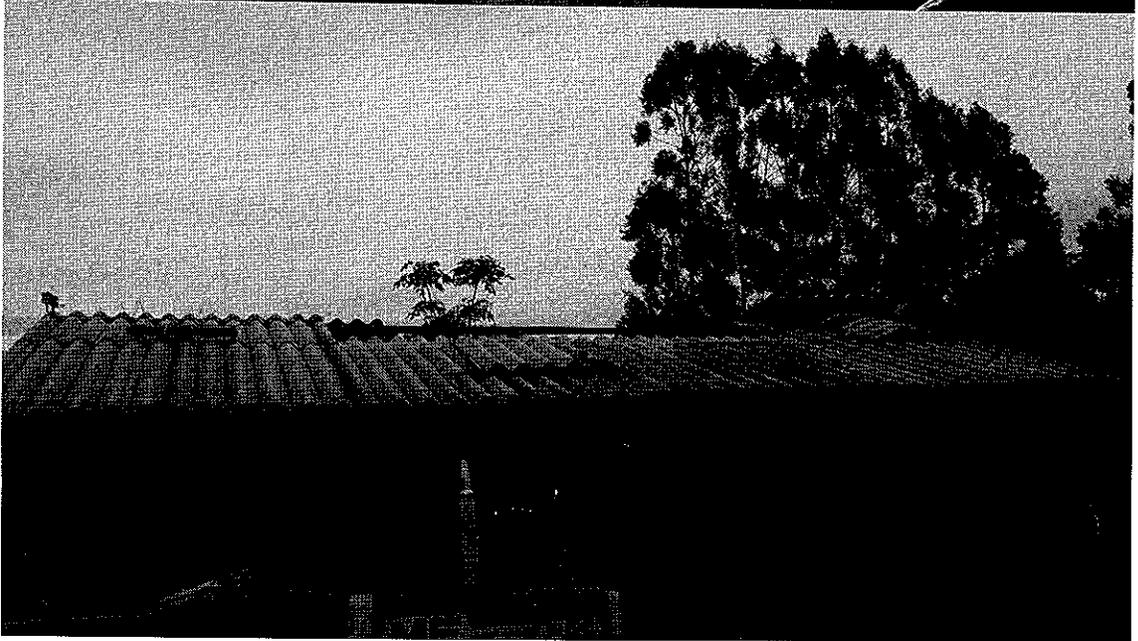
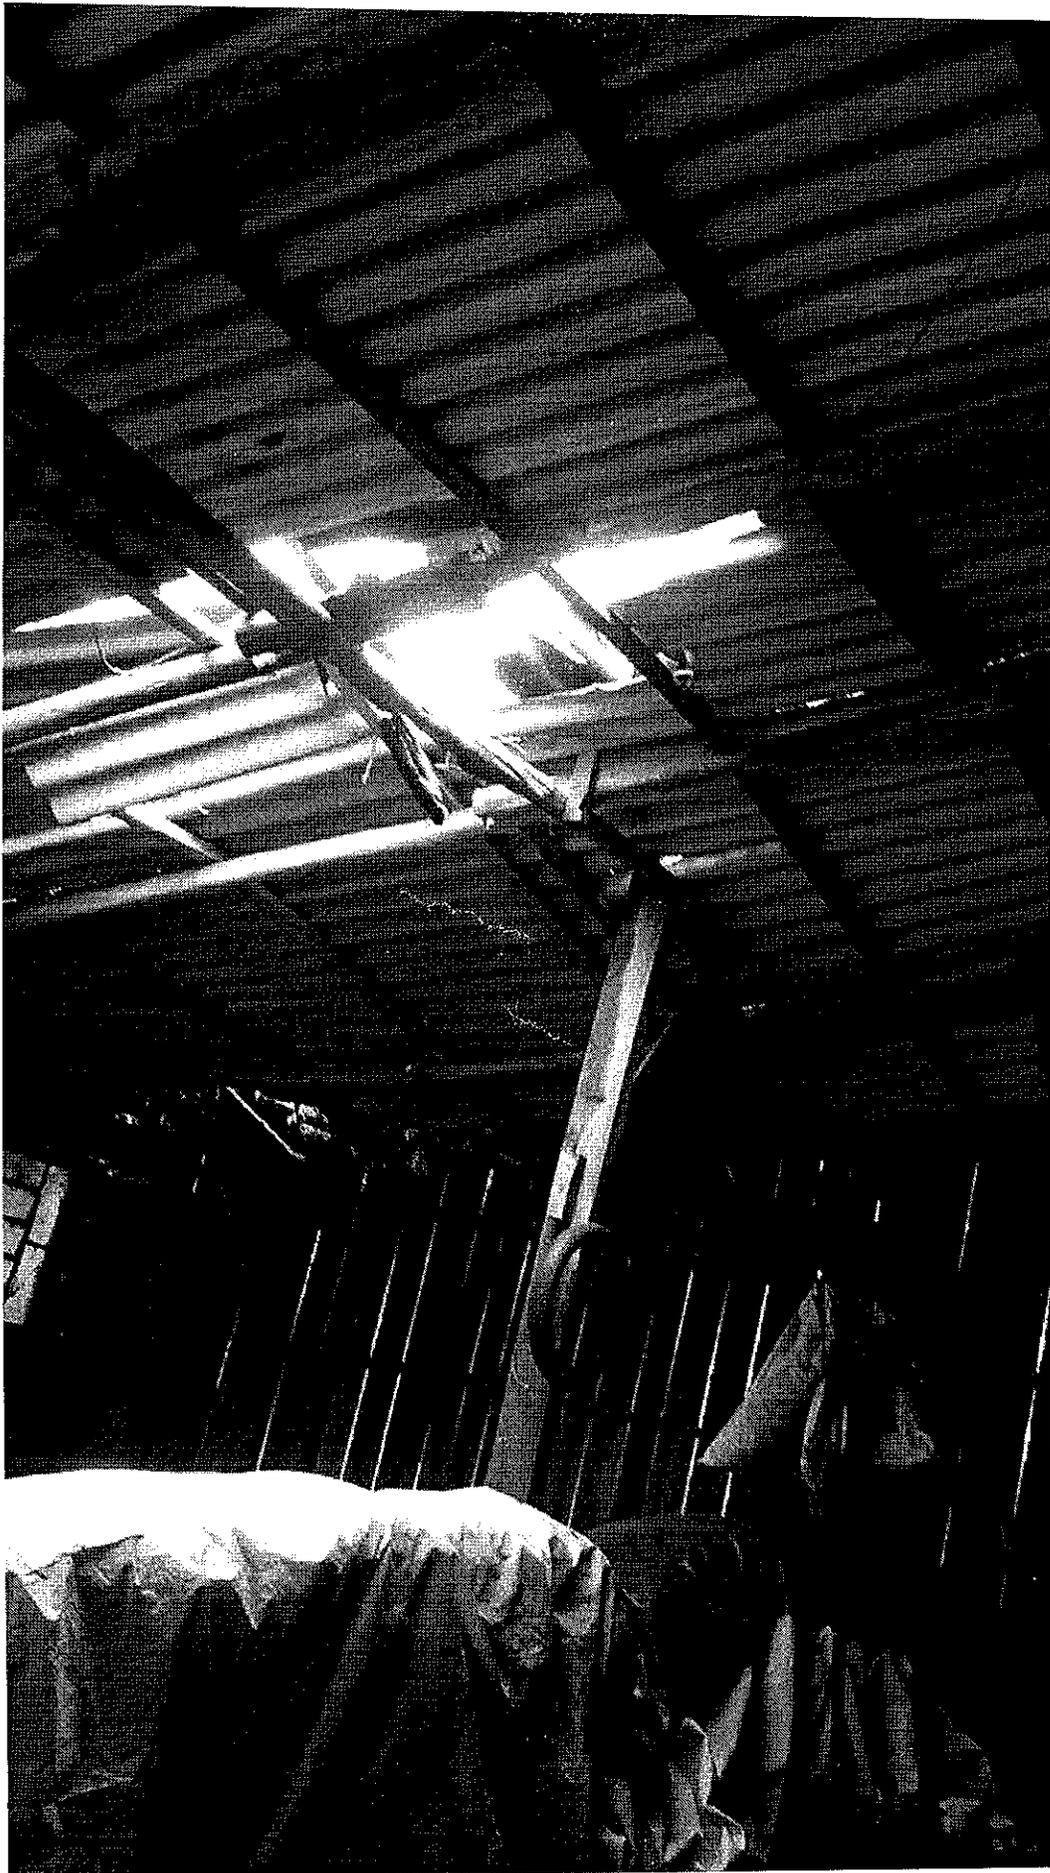
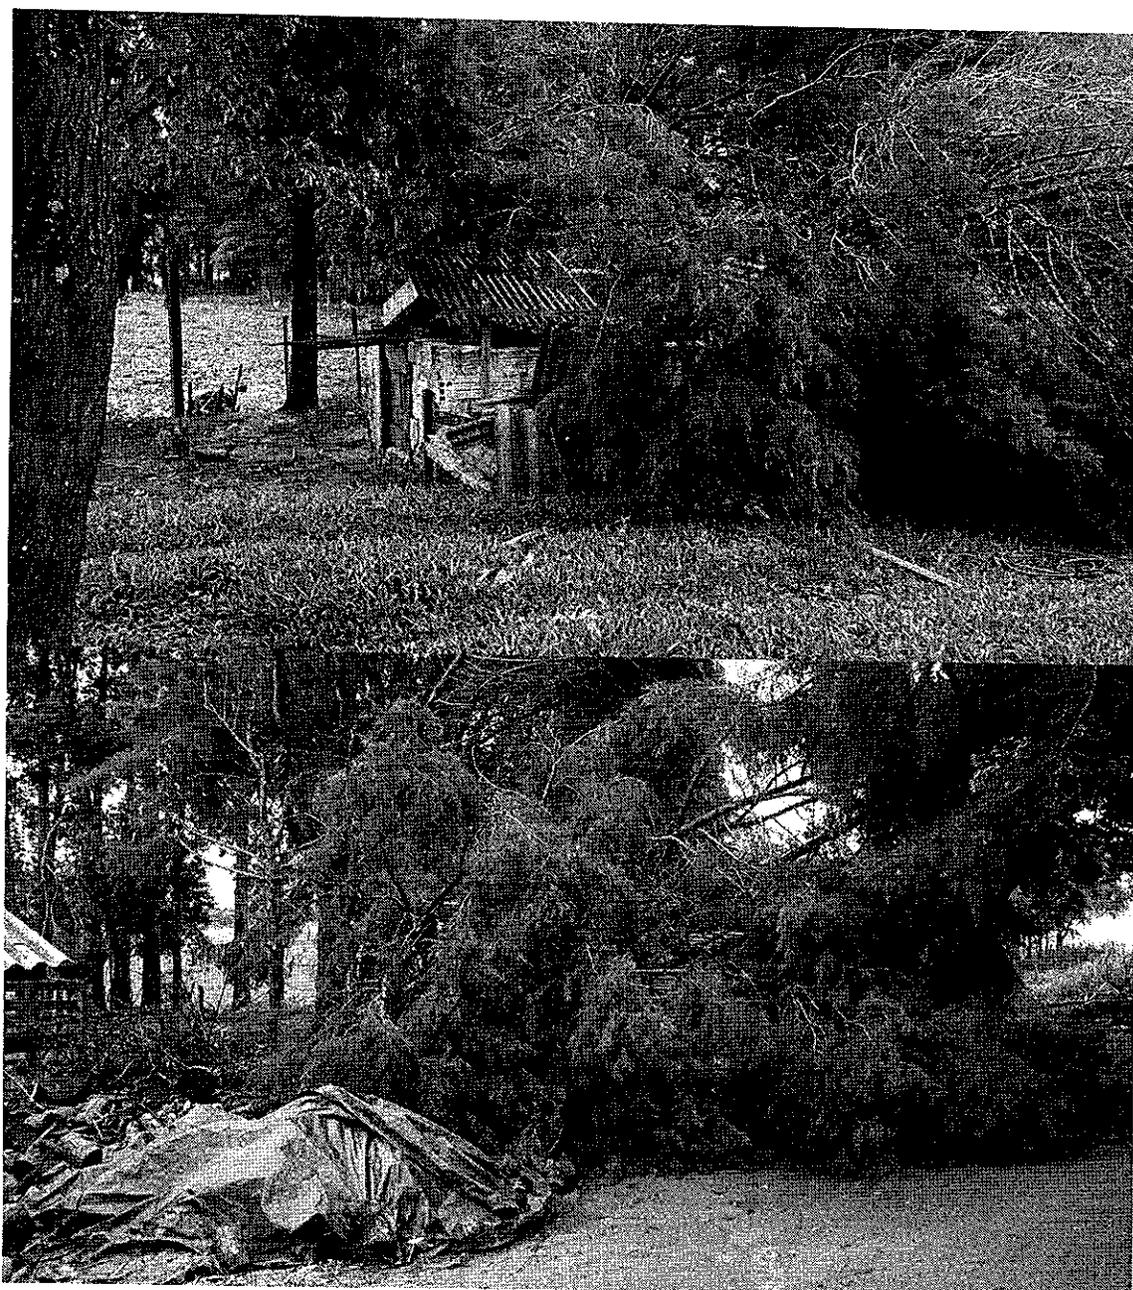
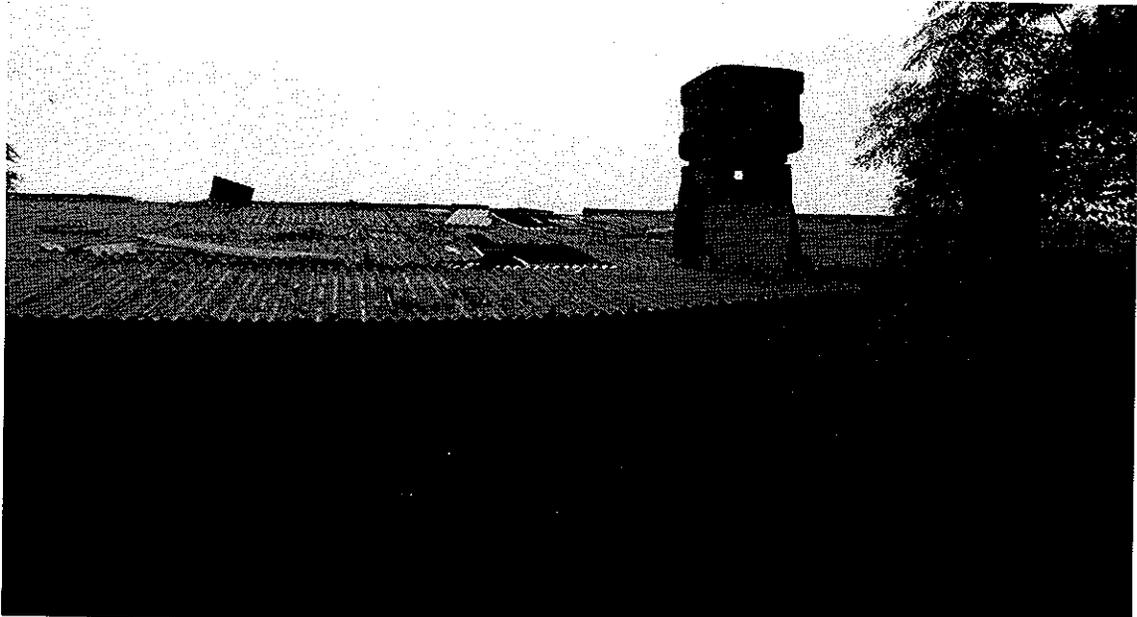
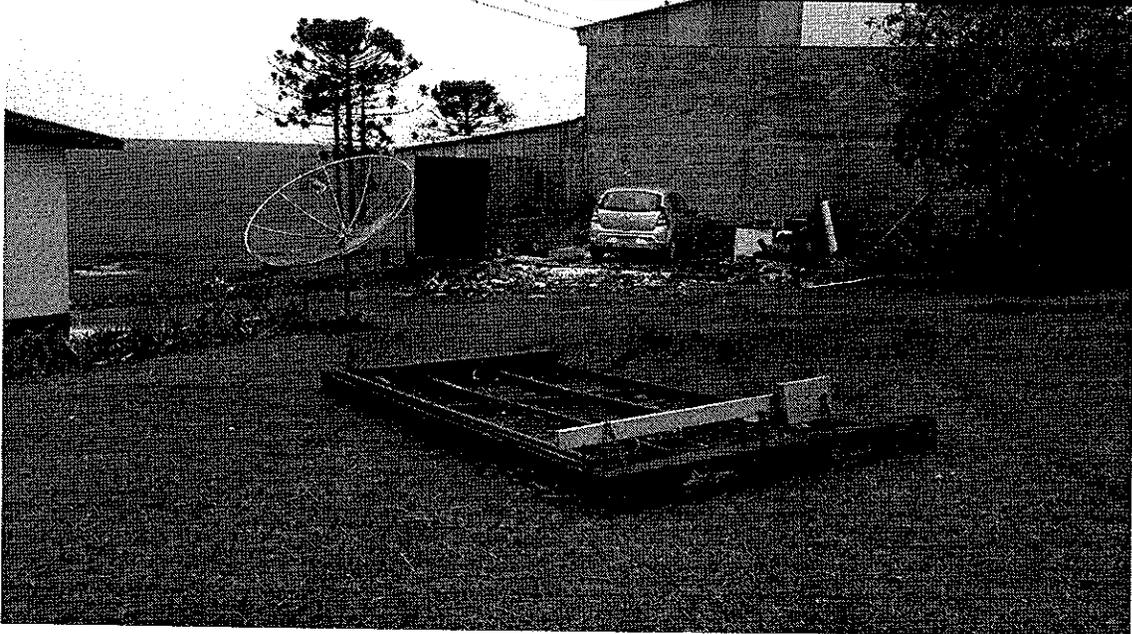
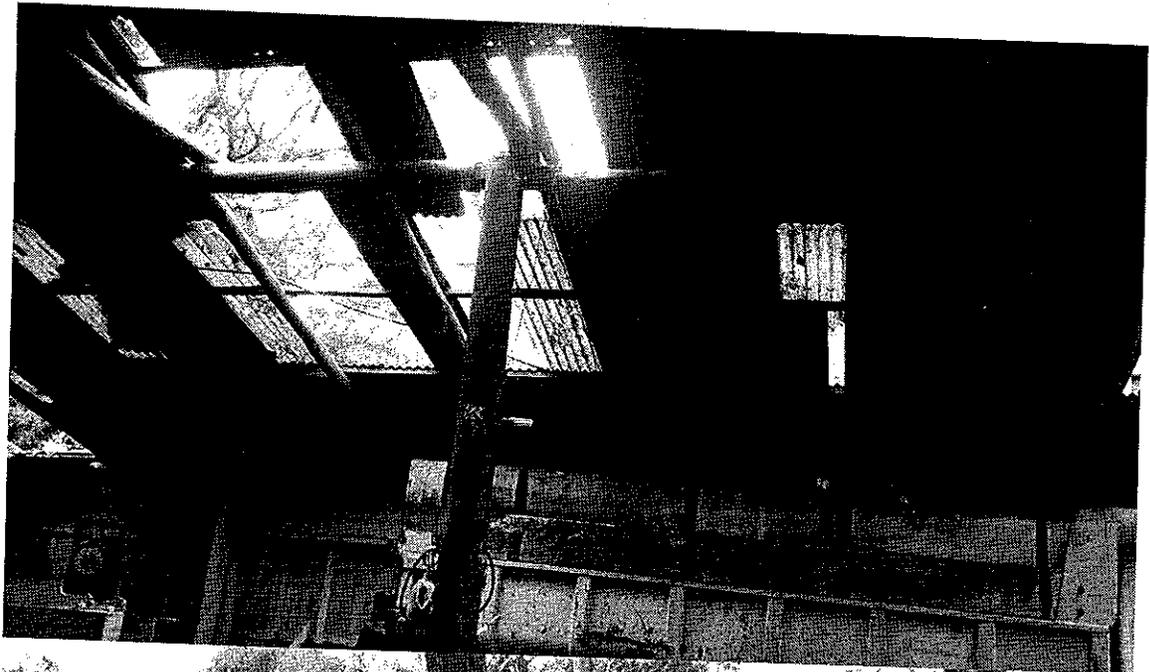
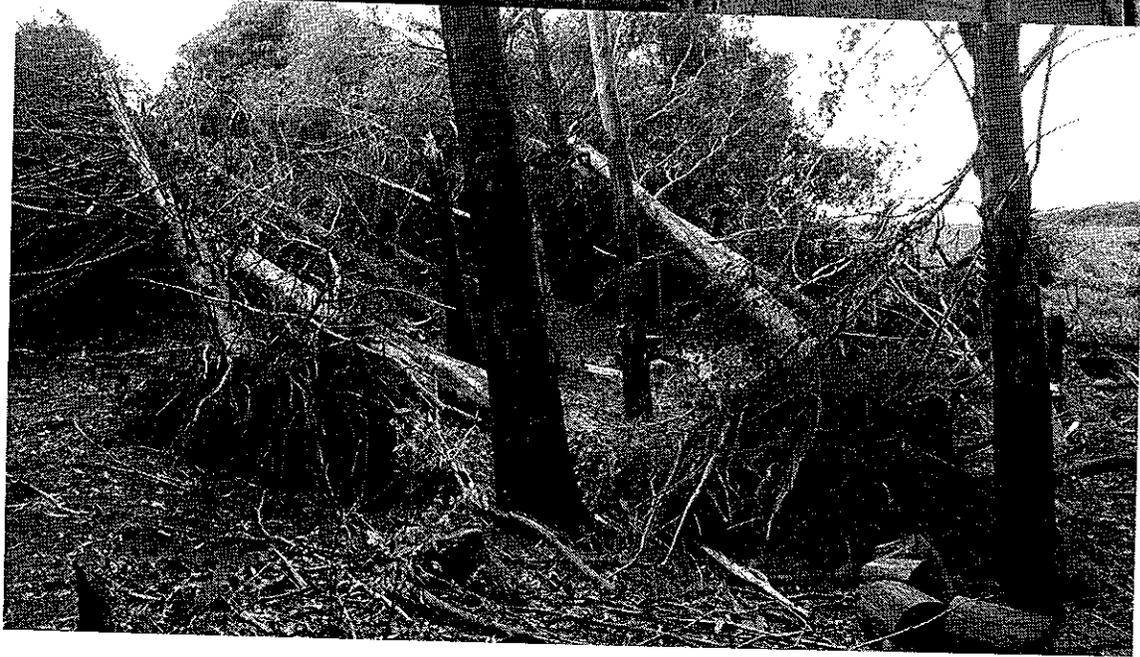
Tem o presente a finalidade de relatar o estragos nos interior e no Município de Boa Vista do INCRA , devido ao temporal ocorrido no dia 19 de outubro de 2017. Fotos em anexo

Pode-se constatar que o principal agente do destelhamento ação do vento e chuva causando quedas de arvores, postes de energias elétricas danificados, destelhamentos de galpões , silos, residências e demais estruturas.

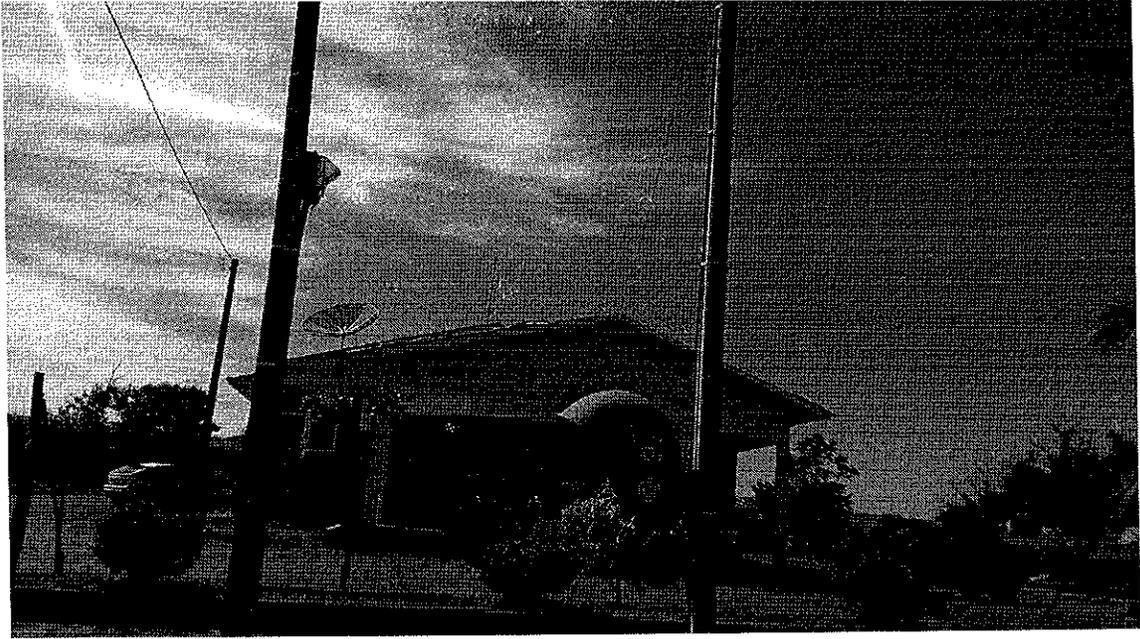
Tem o presente a finalidade de relatar o destelhamento do prédio do Posto de Saúde – Boa Vista do Incra /RS . Devido ao temporal do dia 19 de outubro de 2017, houve avarias no prédio causando danos no mesmo, com infiltrações de água na parte da cobertura cerâmica danificando a parte elétrica e laje.  
Fotos em anexo

Pode-se constatar que o principal agente do destelhamento ação do vento e chuva causando infiltrações no prédio, danificando a materiais e rede elétrica.

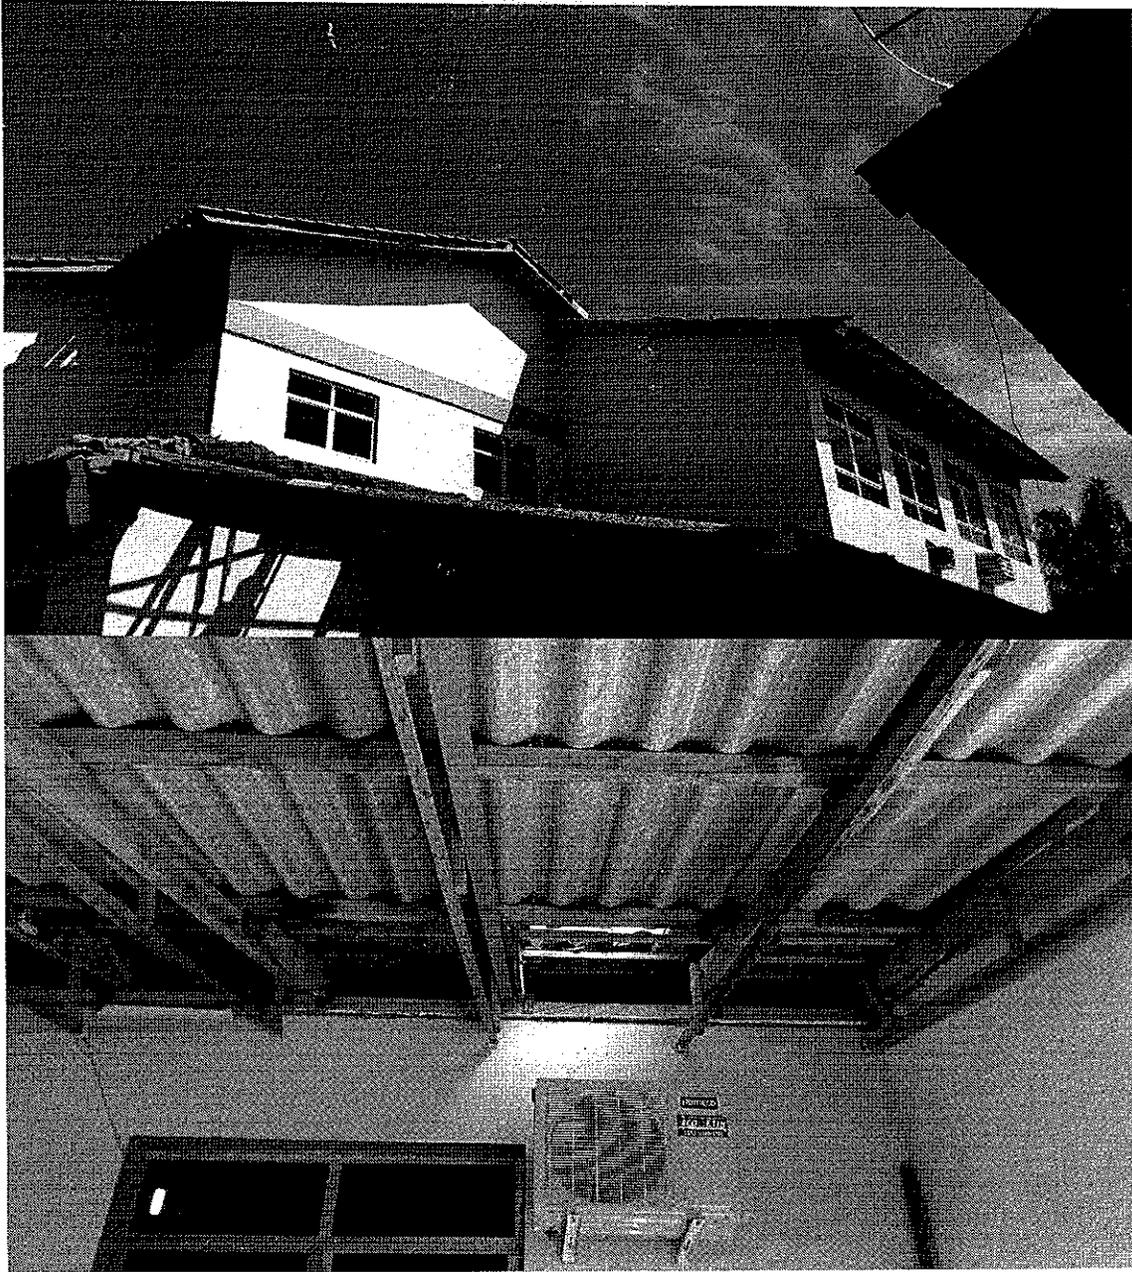
Tem o presente a finalidade de relatar o destelhamento do prédio do Centro Administrativo – Prefeitura Municipal – Boa Vista do Ingra /RS . Devido ao temporal do dia 19 de outubro de 2017, houve avarias no prédio causando danos no mesmo, com infiltrações de água na parte da cobertura cerâmica encharcado de água a laje do prédio danificando a parte elétrica e equipamentos eletrônicos. Destelhamento na parte da garagem.  
Fotos em anexo

Pode-se constatar que o principal agente do destelhamento ação do vento e chuva causando alagamentos no prédio, danificando a materiais, equipamentos eletrônicos e rede elétrica.

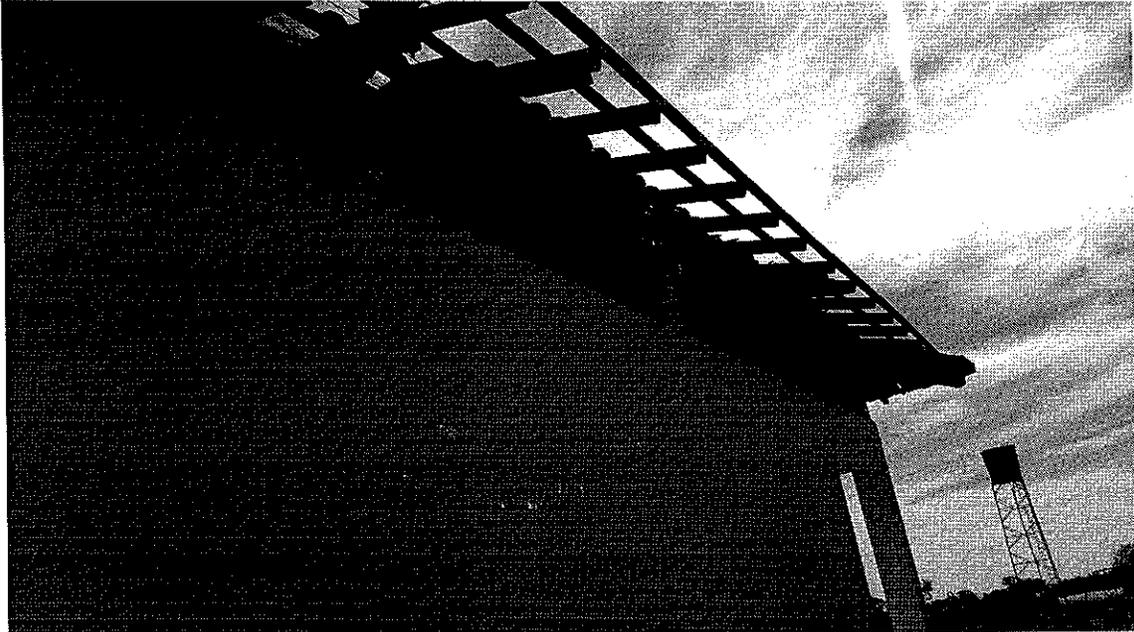
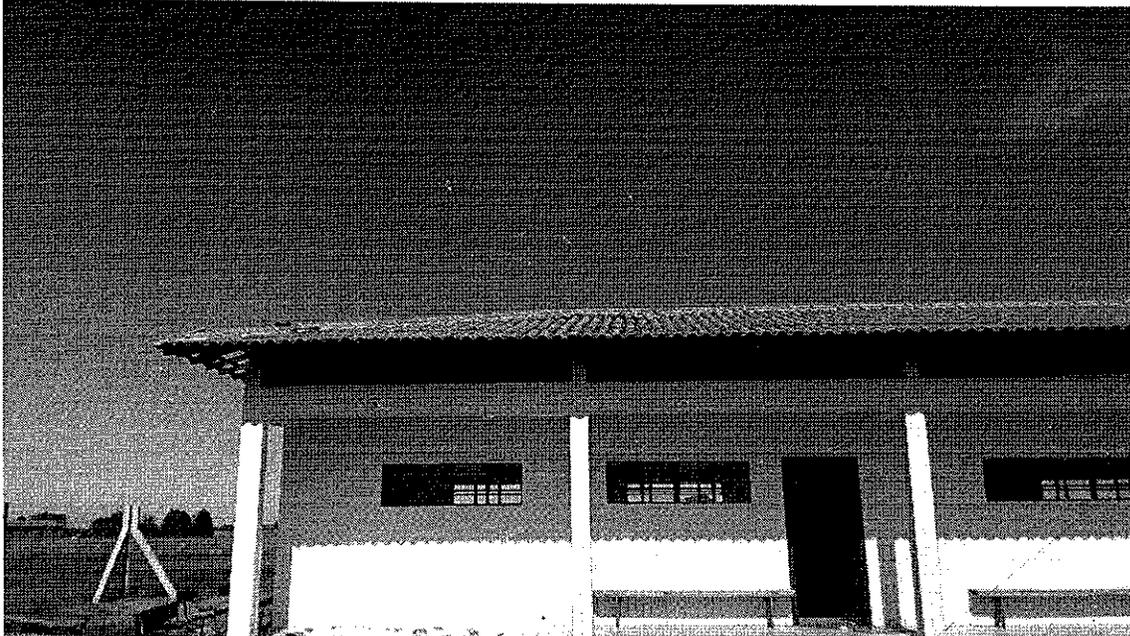
PREDIO PEDAGOGICO

Tem o presente a finalidade de relatar o destelhamento do prédio da Escola Municipal Brasilina Abreu Terra – Boa Vista do Incra /RS . Devido ao temporal do dia 19 de outubro de 2017, houve avarias no prédio causando danos no mesmo, cobertura cerâmica destelhamento do prédio administrativo, prédio pedagógico e pátio coberto  
Fotos em anexo

Pode-se constatar que o principal agente do destelhamento ação do vento e chuva causando danos ao prédio e infiltrações nas lajes.

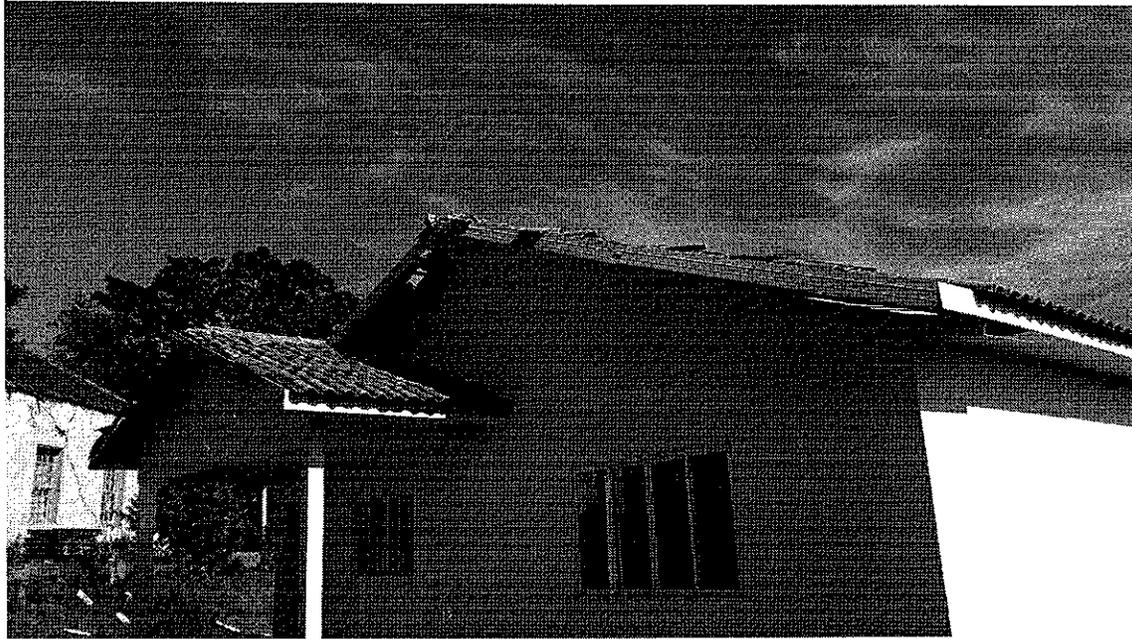
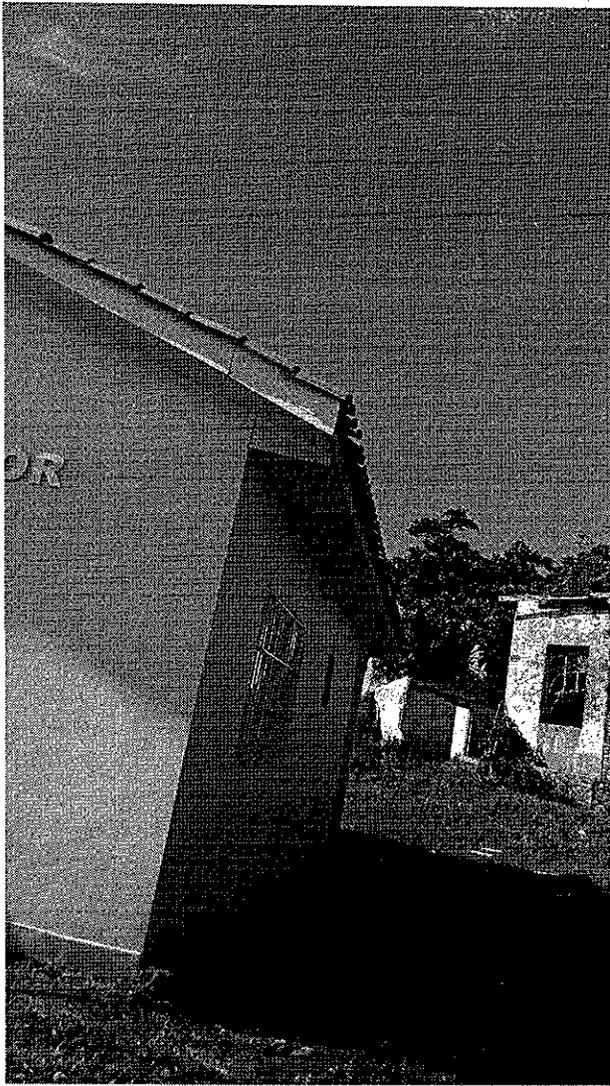
PREDIO CASA PRODUTOR

Tem o presente a finalidade de relatar o destelhamento do prédio do Casa do Produtor Rural – Boa Vista do Incra /RS . Devido ao temporal do dia 19 de outubro de 2017, houve avarias no prédio causando danos no mesmo, destelhamento das telhas cerâmicas.

Pode-se constatar que o principal agente do destelhamento ação do vento e chuva causando infiltrações no prédio.

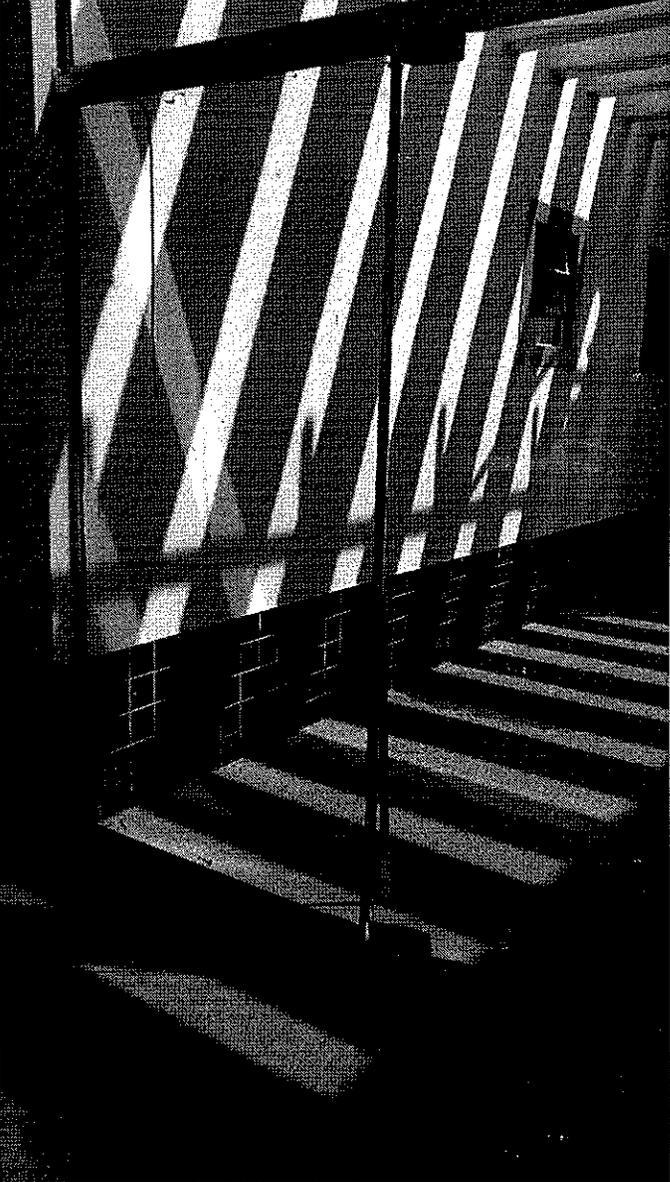
Tem o presente a finalidade de relatar o destelhamento do prédio da Escola Infantil – Boa Vista do Incra /RS . Devido ao temporal do dia 19 de outubro de 2017, houve avarias no prédio causando danos no mesmo, com infiltrações de água na parte da cobertura cerâmica danificando a parte elétrica e laje. Fotos em anexo

Pode-se constatar que o principal agente do destelhamento ação do vento e chuva causando infiltrações no prédio, danificando a materiais e rede elétrica.

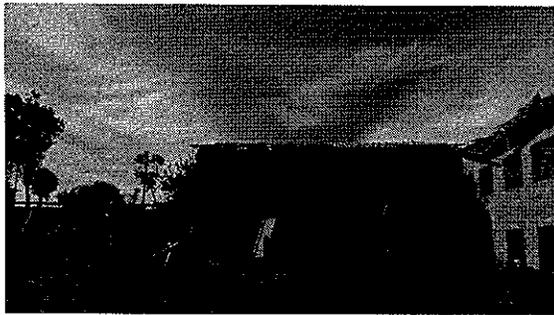
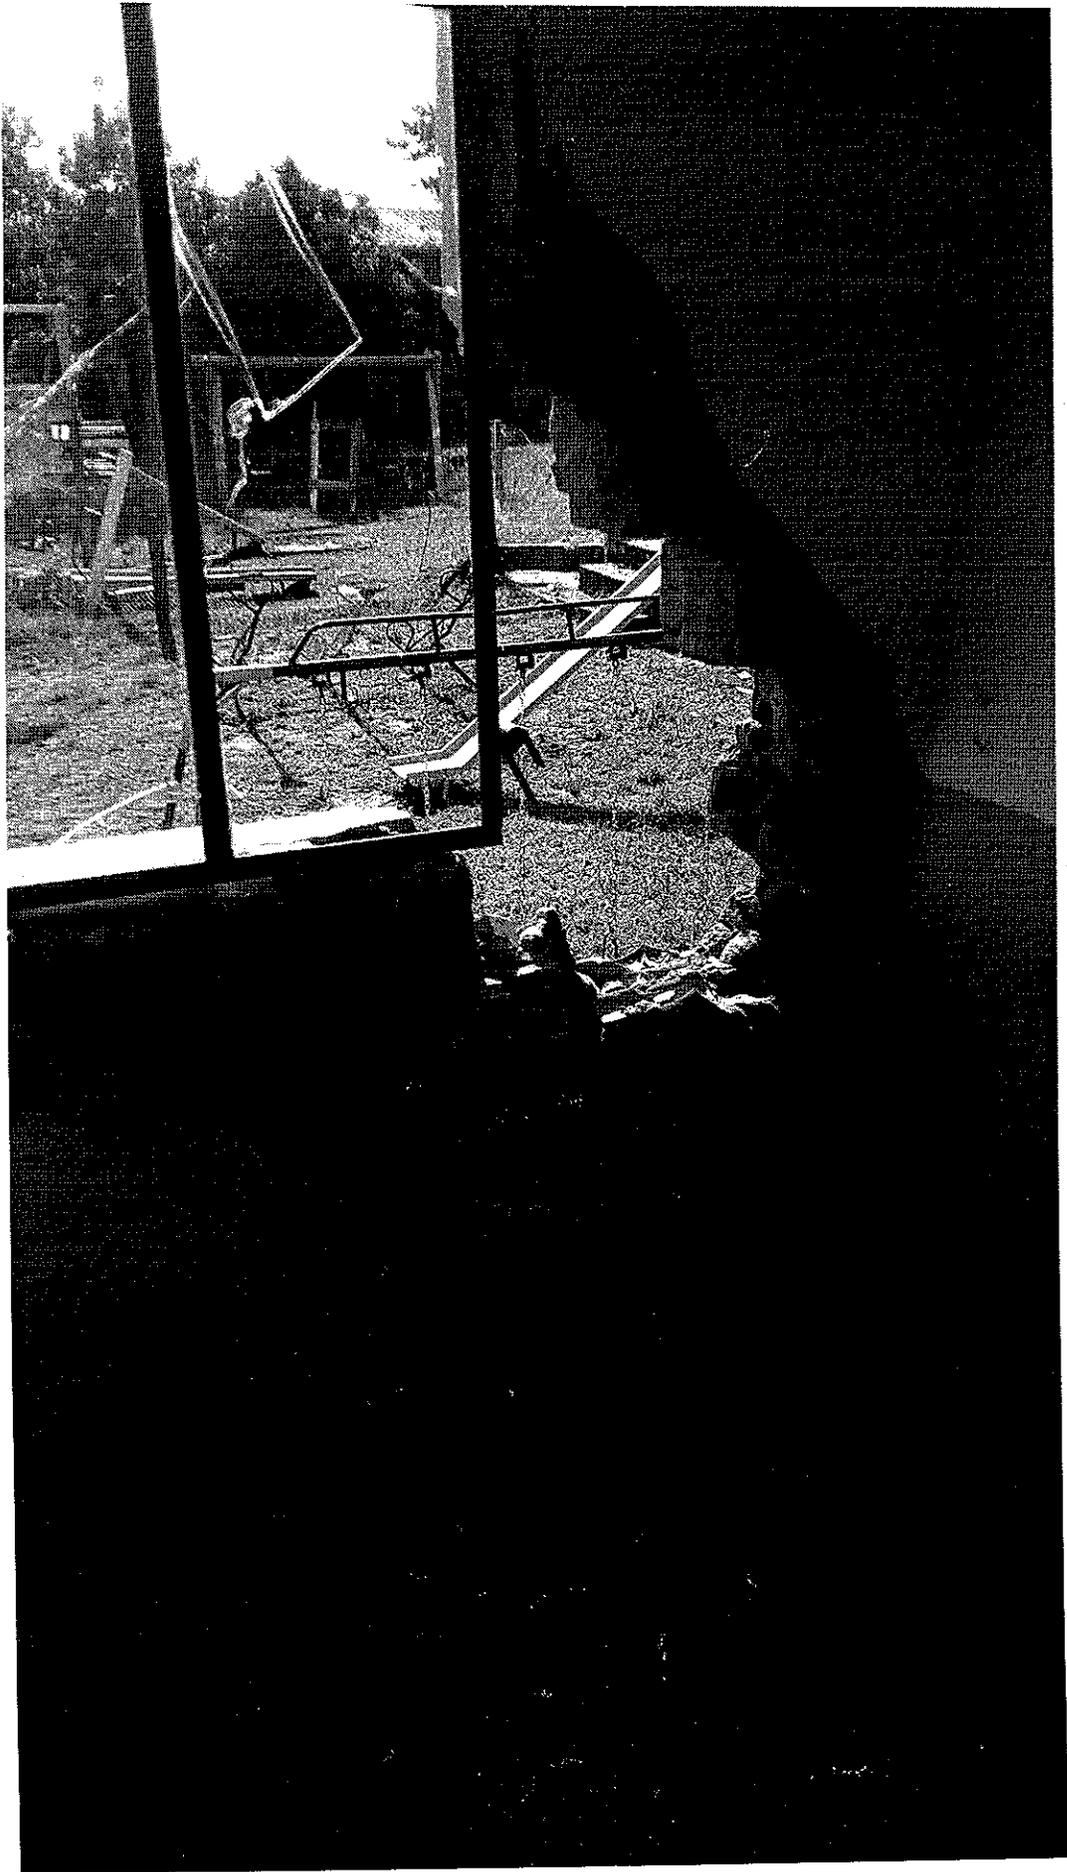
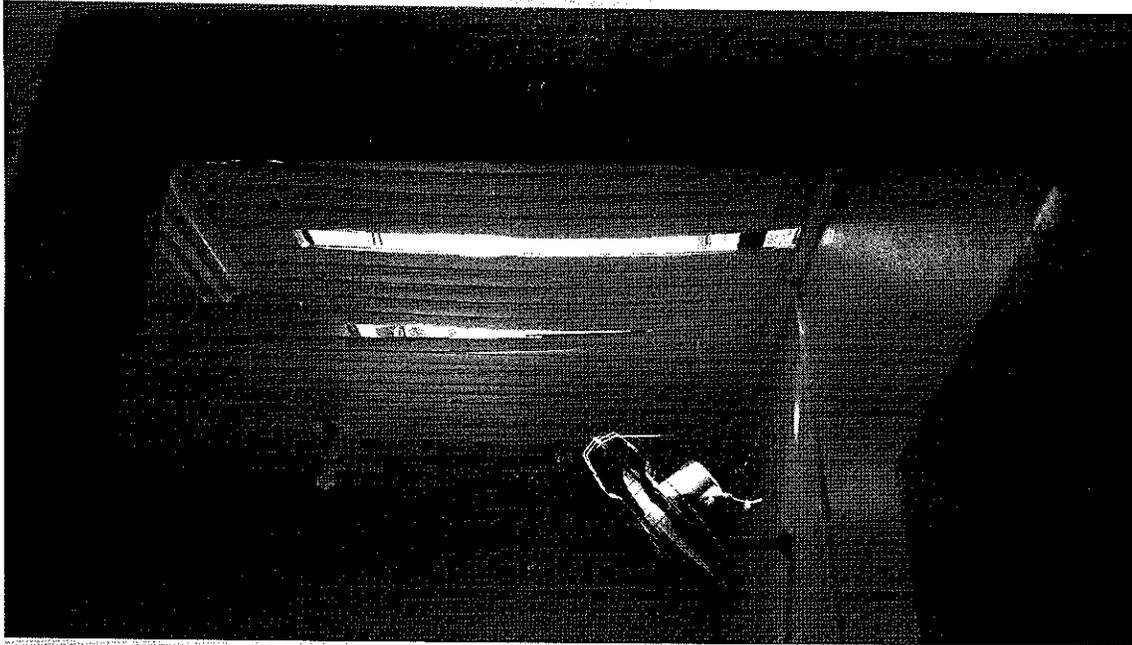
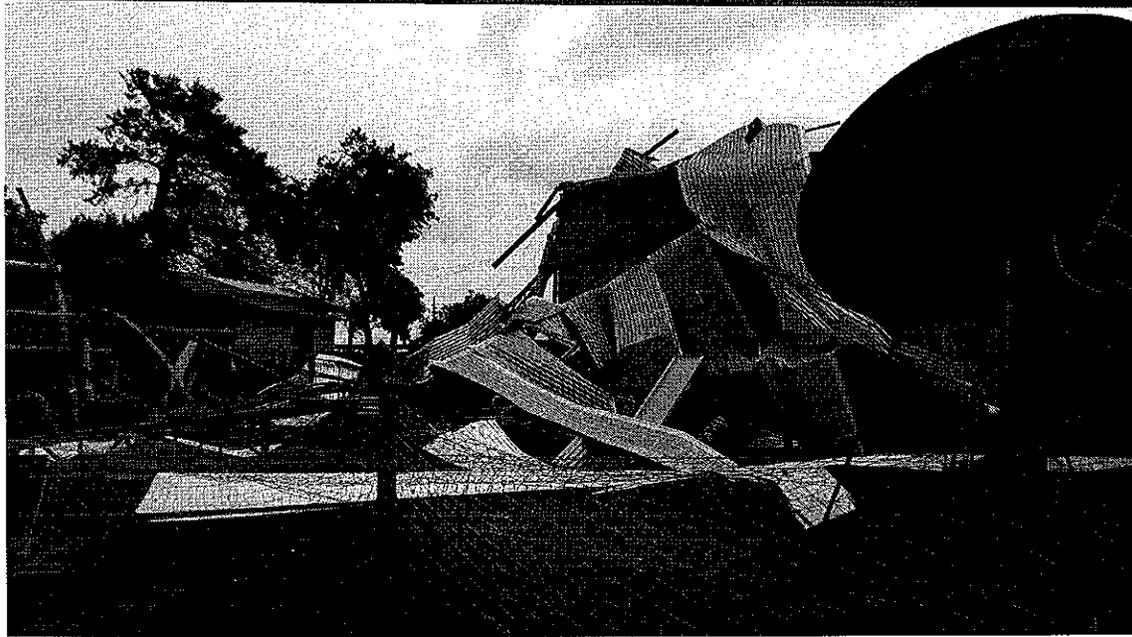
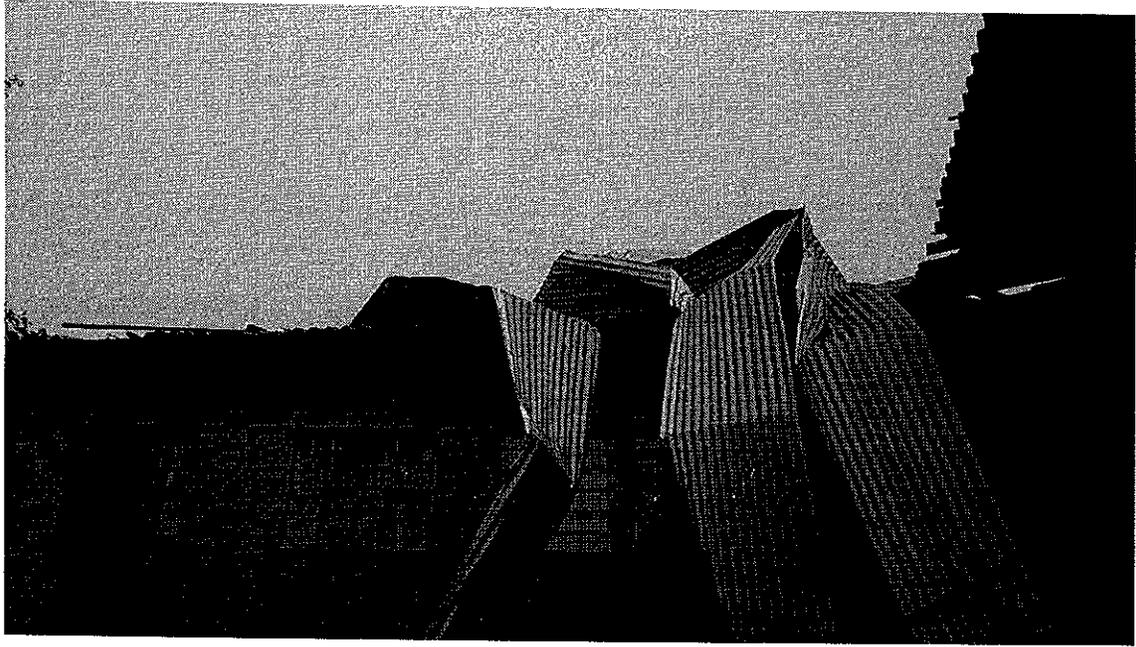
ESCOLA TIRADENTES  
Latitude 28°44'11"S Longitude 53°33'24"O

- a) - Cobertura da Escola na área das salas de aulas e biblioteca quebradas e jogadas fora do prédio causando o destelhamento;
  - b) – Oitão do prédio parcialmente destruído, sem sustentação para apoiar o telhado;
  - c) – Estrutura de uma parede da sala de aula danificada , sem partes do material ;
  - d) – Forro em madeira exposto com perigo de cair, e fiação elétrica exposta devido à ação de efeitos climáticos;
  - e) – Cobertura de quadra poliesportiva destruída, devido ação do vento, não havendo como recuperação;
- Fotos em anexo

Pode-se constatar que o principal agente do destelhamento ação do vento e destroços da cobertura da quadra poliesportiva, que os mesmos caíram sobre a cobertura da escola causando mais danos
